Centrale di Vado Ligure (Savona)

Risanamento strutturale e conservativo del Pontile

Risanamento strutturale e conservativo del Pontile della Centrale Termoelettrica di Vado Ligure (Savona – Italia)

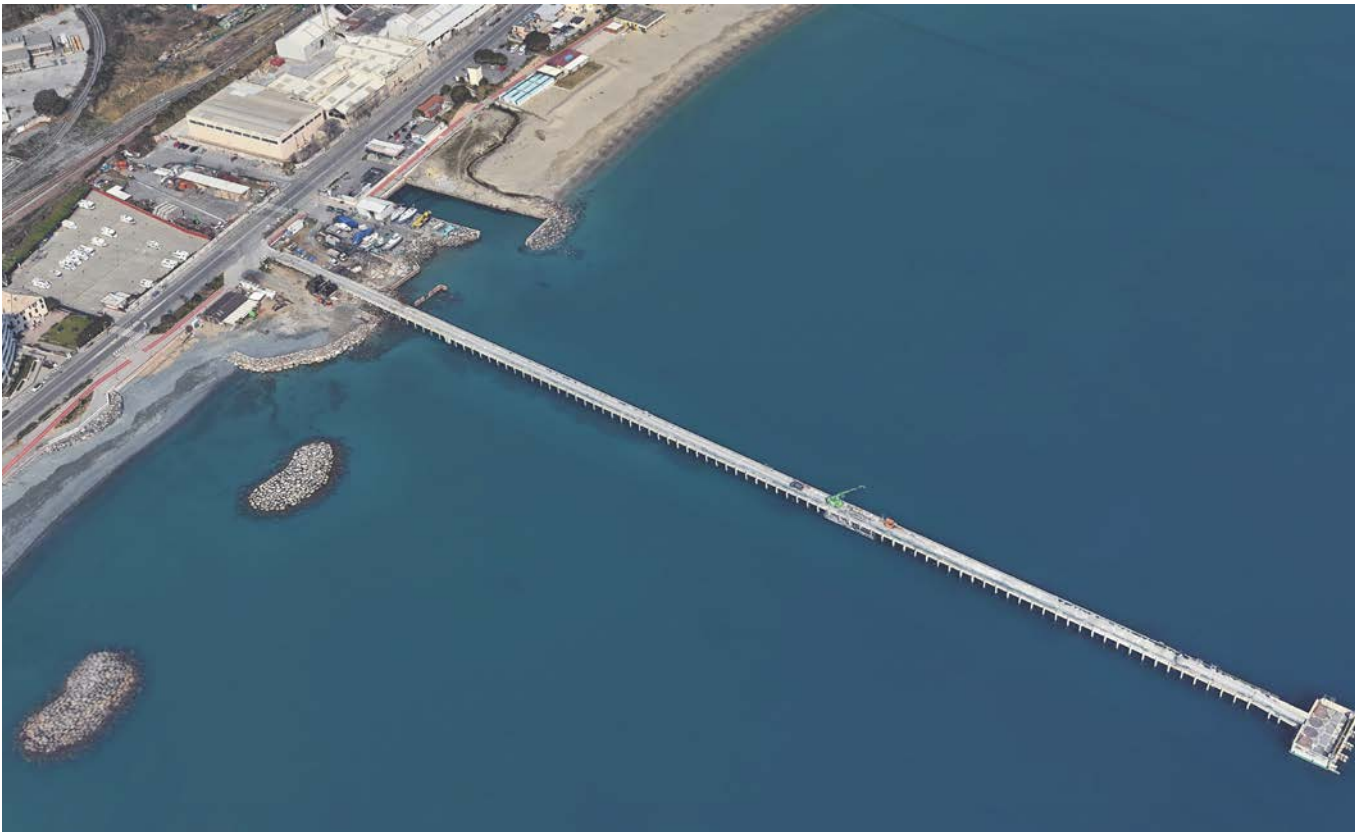
Passerella e opere di presa a mare – ortofoto

L'acqua di raffreddamento e condensazione della Centrale Termoelettrica di Vado Ligure è prelevata in mare, a circa 450 m dalla costa. In tale punto è stata realizzata un'opera di presa in cemento armato delle dimensioni di 16,45x20, 70x20, 50 m dalla quale si dipartono i condotti di adduzione in cemento armato costituiti da cassoni prefabbricati di lunghezza costante, pari a circa 12,50 m e di sezione rettangolare atta a contenere le quattro condotte circolari di diametro interno di 2,20 m. I condotti risultano collegati fra di loro da giunti a tenuta stagna, aventi lo scopo di permettere l'adattamento della struttura agli assestamenti del fondo. L'opera di presa è collegata alla strada statale Aurelia, nel Comune di Vado Ligure, da una passerella in calcestruzzo armato di larghezza totale di 4,5 m che consente il transito dei mezzi necessari alla manutenzione.

Essa è costituita da un impalcato (il cui filo superiore è posto a quota +4,5 m s.l.m.) sorretto da pilastri che risultano, all'estremità inferiore, incastrati nei cassoni dei condotti, assieme ai quali sono stati prefabbricati in apposito impianto di varo. All'estremità superiore di tali pilastri è stato previsto l'alloggiamento nel quale sono state in seguito inserite le travi portanti, anch'esse prefabbricate in cantiere.
